TEKNIK PEMERIKSAAN RADIOGRAFI OSSA COCCYX PADA KASUS FRAKTUR DI INSTALASI  
RADIOLOGI RSUD K.R.M.T WONGSONEGORO KOTA SEMARANG

RADIOGRAPHY EXAMINATION TECHNIQUE OF OSSA COCCYX IN THE CASE OF FRACTURES AT  
RADIOLOGICAL INSTALLATION OF K.R. M. WONGSONEGORO REGIONAL PUBLIC HOSPITAL OF  
SEMARANG CITY

Amirul Wildan<sup>1)</sup> Nanik Suraningsih<sup>2)</sup> Mega Indah Puspita<sup>2</sup>

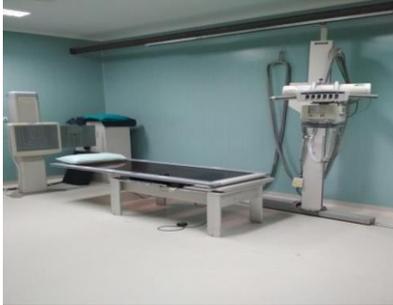
Gambar 1 Pesawat Sinar-X stationary di Instalasi Radiologi RSUD K.R.M.T Wongsonegoro Kota Semarang (2019)

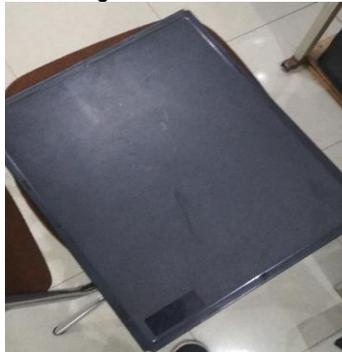
Gambar 2 *Imaging Plate* di Instalasi Radiologi RSUD K.R.M.T Wongsonegoro Kota Semarang (2019)

Perpersiapan alat dan bahan yang dilakukan di Instalasi Radiologi RSUD K.R.M.T Wongsonegoro Kota Semarang peralatan yang digunakan dalam pemeriksaan ossa coccyx meliputi pesawat sinar-X, kaset dan film ukuran 35 x 43 cm, alat fiksasi.

Penulis setuju dengan apa yang dilakukan di Instalasi Radiologi RSUD K.R.M.T Wongsonegoro Kota Semarang mengenai persiapan alat yang sudah sesuai dengan teori, tetapi pada penggunaan kaset akan lebih baik menggunakan kaset sesuai objek yang akan di periksa untuk mengurangi radiasi yang diterima pasien.

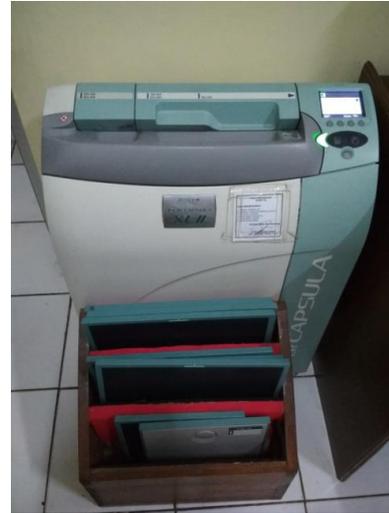
Gambar 5 *Computed Radiography* (CR) di Instalasi Radiologi RSUD K.R.M.T Wongsonegoro Kota Semarang (2019)

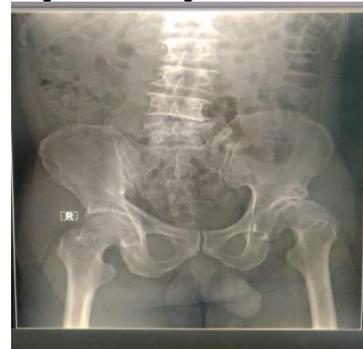
Pasien tidur diatas meja pemeriksaan, atur MSP tubuh digaris tengah meja pemeriksaan, pasien di posisikan sehingga SIAS berjarak sama dari permukaan meja pemeriksaan agar objek benar-benar AP, arah sinar ertikal tegak lurus, titik bidik 2 inchi dari *symphysis pubis* pada MSP, FFD 100 cm.

Gambar 6 Radiograf AP Di Instalasi Radiologi RSUD K.R.M.T Wongsonegoro Kota Semarang (2019)

Di Instalasi Radiologi RSUD K.R.M.T Wongsonegoro Kota Semarang pemeriksaan ossa coccyx pada kasus fraktur menggunakan proyeksi *antero posterior* (AP) pelvis arah sinar tegak lurus dan lateral, pada proyeksi *antero posterior* (AP) pelvis dilakukan dengan penyinaran tegak lurus terhadap obyek karena sudah bisa menampilkan fraktur ossa coccyx atau sudah bisa menegaskan diagnosa, selain itu juga lebih efisiensi waktu.

Menurut penulis proyeksi antero posterior (AP) pelvis arah sinar vertikal tegak lurus di Instalasi Radiologi RSUD K.R.M.T Wongsonegoro Kota Semarang sudah cukup untuk memperlihatkan batasan dari masing-masing vertebrae, melihat fraktur ossa coccyx, hubungan antar tulang dan kelainan-kelainan yang terjadi pada ossa coccyx. Kekurangan dalam pemeriksaan radiografi ossa coccyx pada kasus fraktur yaitu dengan menggunakan penyinaran tegak lurus sehingga ossa coccyx mengalami penumpukan atau superposisi dengan symphysis pubis.

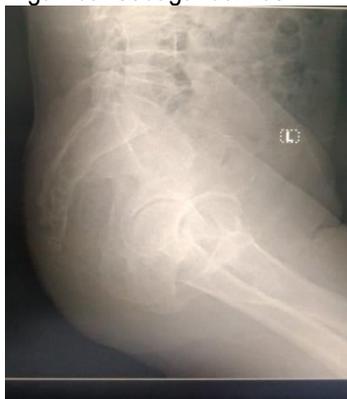
Pasien diatur berbaring miring diatas meja pemeriksaan kea arah yang doperiksa serta kedua *hip joint* dan genu fleksi agar nyaman, tangan pasien diatur agar memegang tepio meja untuk fiksasi, arah sinar vertikal tegak lurus, titik bidik setinggi SIAS pada MCP, kemudian 3,5 inchi ke posterior dari MCP, FFD 100 cm.

Gambar 7 Radiografi proyeksi lateral Di Instalasi Radiologi RSUD K.R.M.T Wongsonegoro Kota Semarang (2019)
